Numéro 1/2014

Feedback

TP 6980F
(1/2014)

Rapports de difficultés en service de l'aviation canadienne

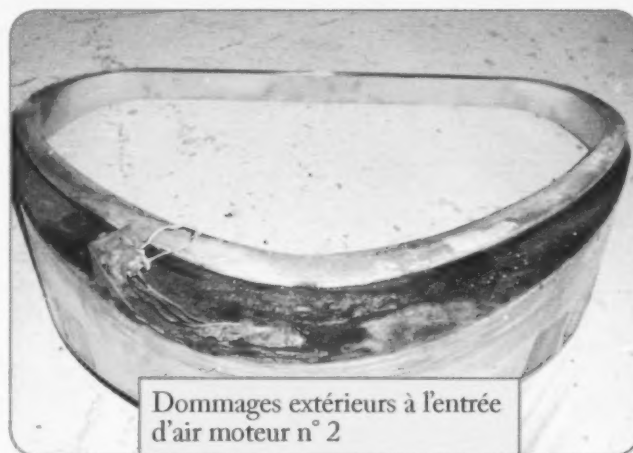
L'enquête menée par le fabricant (Zodiac Aerospace) du réchauffeur de l'adaptateur d'entrée d'air moteur a révélé que pendant la fabrication, l'élément chauffant est difficile à placer avec la pièce coulée et, par conséquent, il peut provoquer une surchauffe pendant la fabrication ou sur le terrain.

En attendant, il est recommandé que des spécialistes de la maintenance inspectent périodiquement la zone d'entrée d'air moteur et les connecteurs électriques connexes en vue de trouver tout dommage visible. ✖
